2015 年消防安全案例分析真题

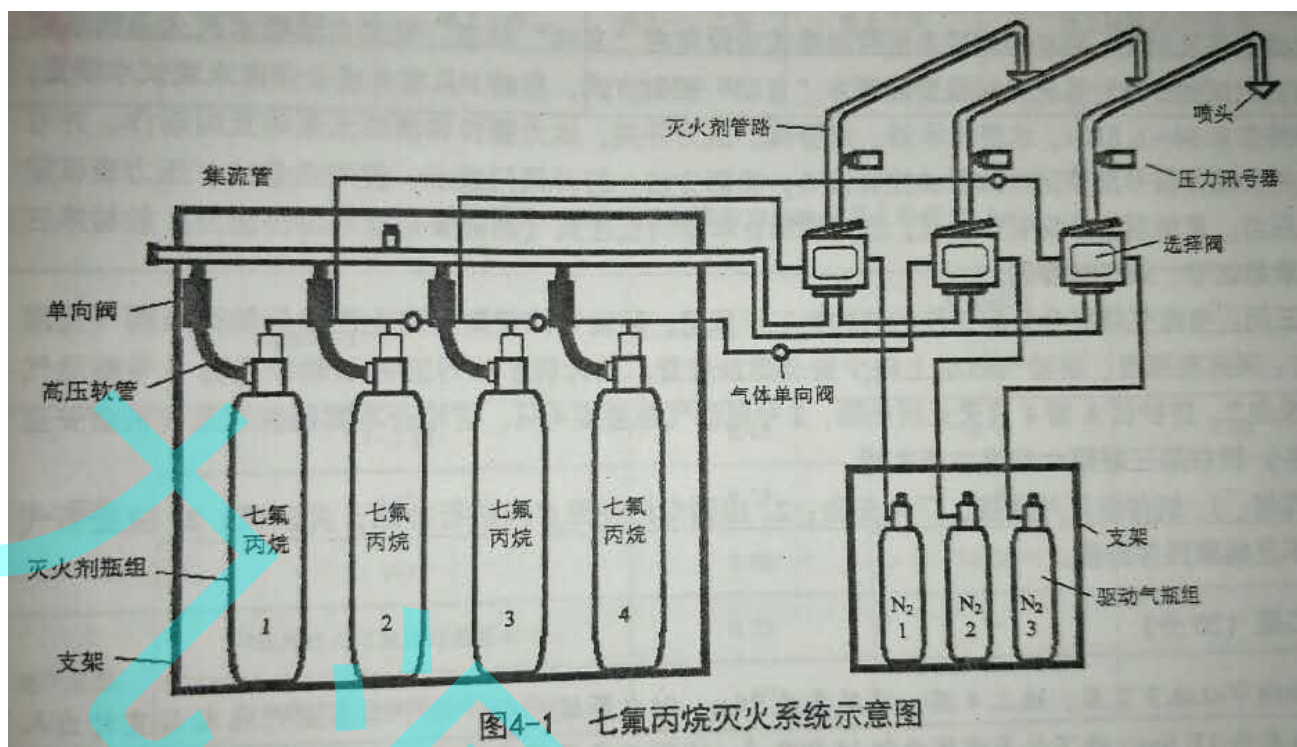
图 4-1 七氟丙烷灭火系统示意图

信息中心的通信机房设有七氟丙烷灭火系统（如图 1 所示），系统设置情况如表 2 所示。

检查发现，储瓶间 2#灭火剂储瓶的压力表显示压力为设计储存压力的 85%，系统存在组件缺失的问题。

检查结束后，该单位安保部委托专业维修单位对气体灭火设备进行了维修，维修单位派人到现场，焊接了缺失组件的底座，并安装了缺失组件，对 2#灭火剂储瓶补压至设计压力。

1. 根据建筑灭火器检查情况，简述哪些灭火器需要维修、报废。
2. 指出素材（二）的场景中存在的问题及自动喷水给水泵未启动的原因，并简述湿式自动喷水灭火系统联动功能检查测试的方法。
3. 七氟丙烷灭火系统在储瓶间内未安装哪种组件？最大防护区对应的驱动装置为几号驱动气瓶？
4. 简析维修单位对储瓶间气体灭火设备维修时存在的问题。

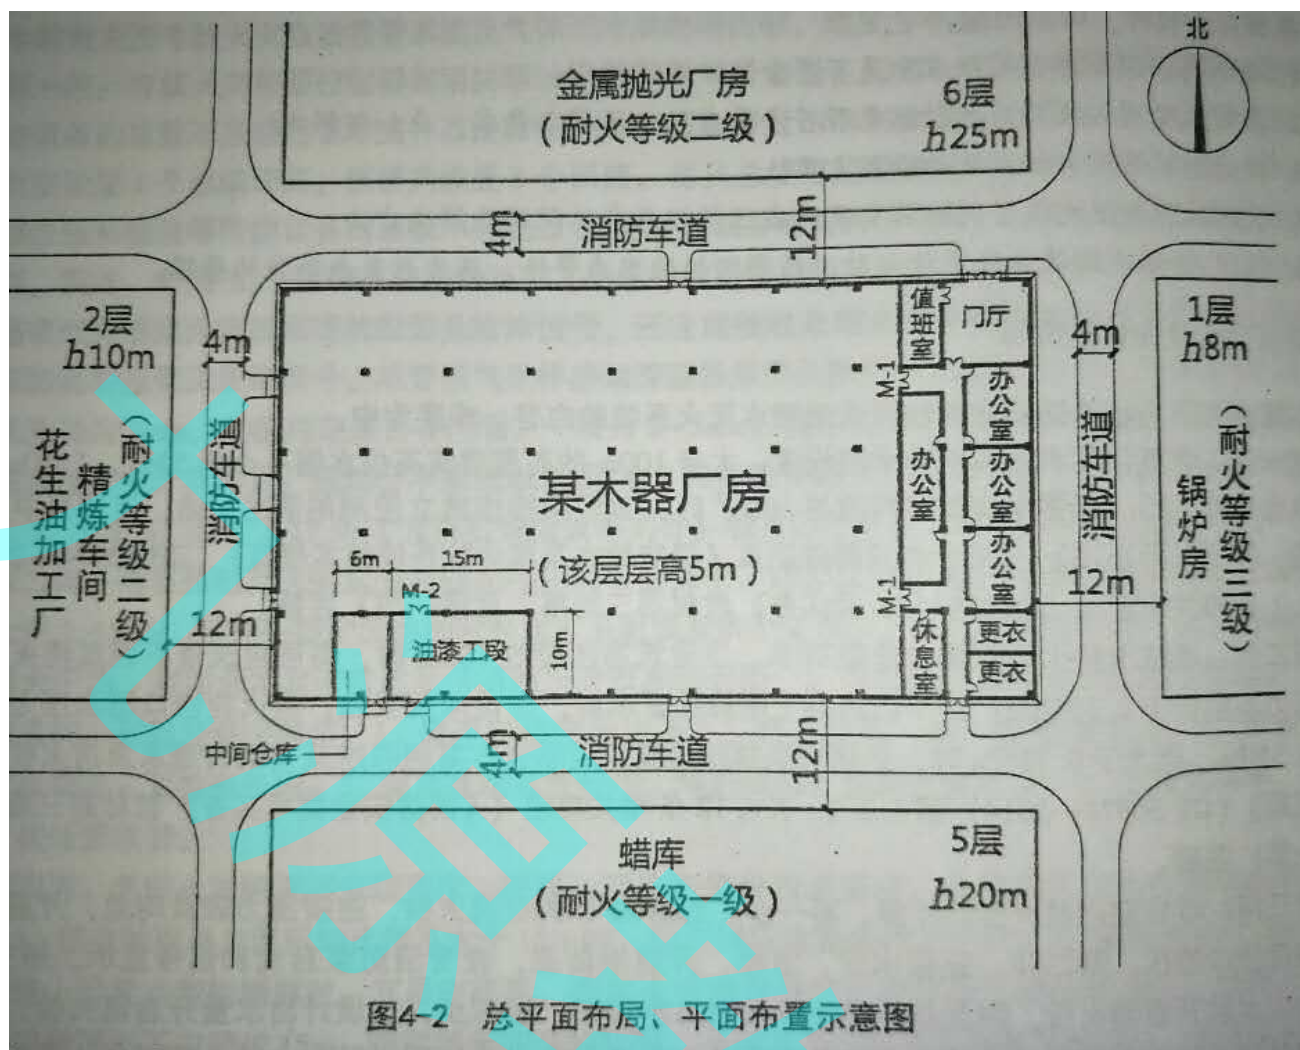
某单层木器厂房为砖木结构，屋顶承重构件为难燃性构件，耐火极限为 0.50h，柱子采用不燃性构件，耐火极限为 2.50h。木器厂房建筑面积约为 4500 m²，其总平面布局和平面布置如图 2 所示：木器厂房周边的建筑，面向木器厂房一侧的外墙上均设有门和窗。该木器厂房采用流水线连续生产，工艺不允许设置隔墙。厂房内东侧设有建筑面积 500 m²的办公、休息区，采用耐火极限 2.50h 的防火隔墙与车间分隔，防火隔墙上设有双扇弹簧门；南侧分别设有建筑面积为 150 m²的油漆工段(采用封闭喷漆工艺)和 50 m²的中间仓库，中间仓库内储存 3 昼夜喷漆生产需要量的油漆，稀释剂(甲苯和香蕉水，C=0.11)，采用防火墙与其他部位分隔，油漆工段通向车间的防火墙上设有双扇弹簧门。该厂房设置了消防给水及室内消火栓系统、建筑灭火器、排烟设施和应急照明及疏散指示标志。

- 1.检查防火间距、消防车道是否符合消防安全规范，提出防火间距不足时可采取的相应技术措施。
- 2.简析厂房平面布置和油漆工段存在的消防安全问题，并提出整改意见。
- 3.计算油漆工段的泄压面积，并分析利用外窗作泄压面的可行性。
- 4.中间仓库存在哪些消防安全问题？应采取哪些防火防爆技术措施？
- 5.该厂房内还应配置哪些建筑消防设备？
